LA CHIESA RUPESTRE DI SAN LEONARDO A MASSAFRA

**Rilievi, restituzioni e progetto di restauro a cura di
Carmela Crescenzi e Marcello Scalzo**

Il Restauro

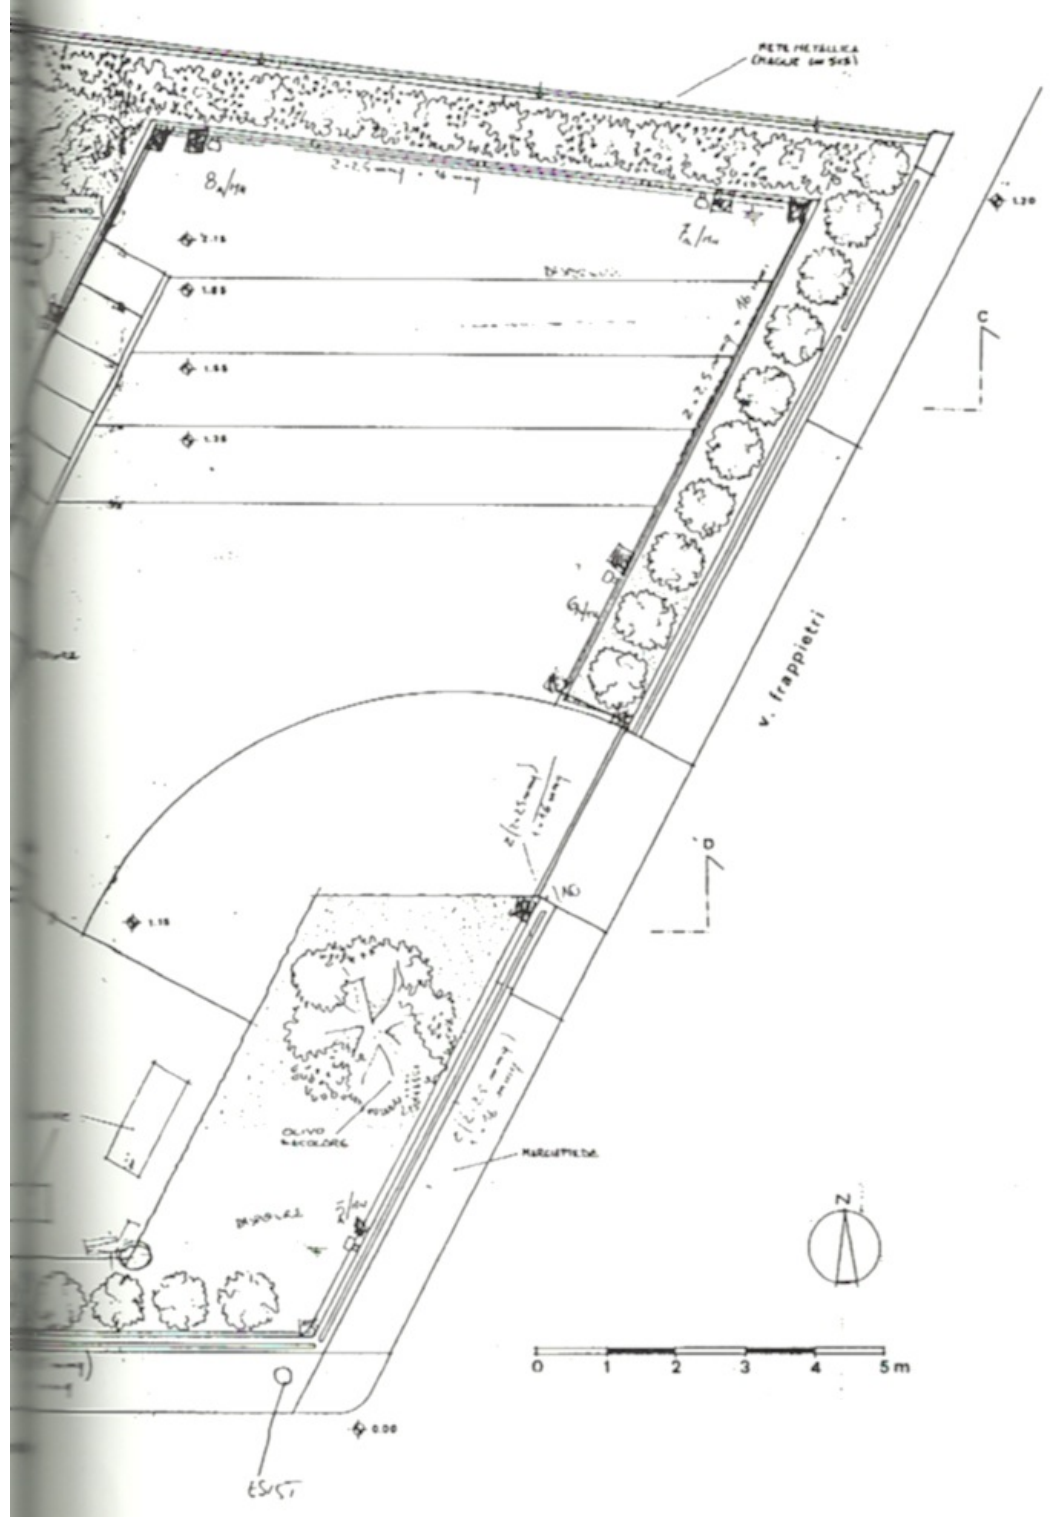
Figura 37. Pianta dell'area archeologica del sopraterra della chiesa di San Leonardo come prevista dalla prima Variante di progetto, con alcune annotazioni di lavoro e tecniche. In scuro la soletta in c.l.s. prevista a chiusura dell'invaso rupestre.

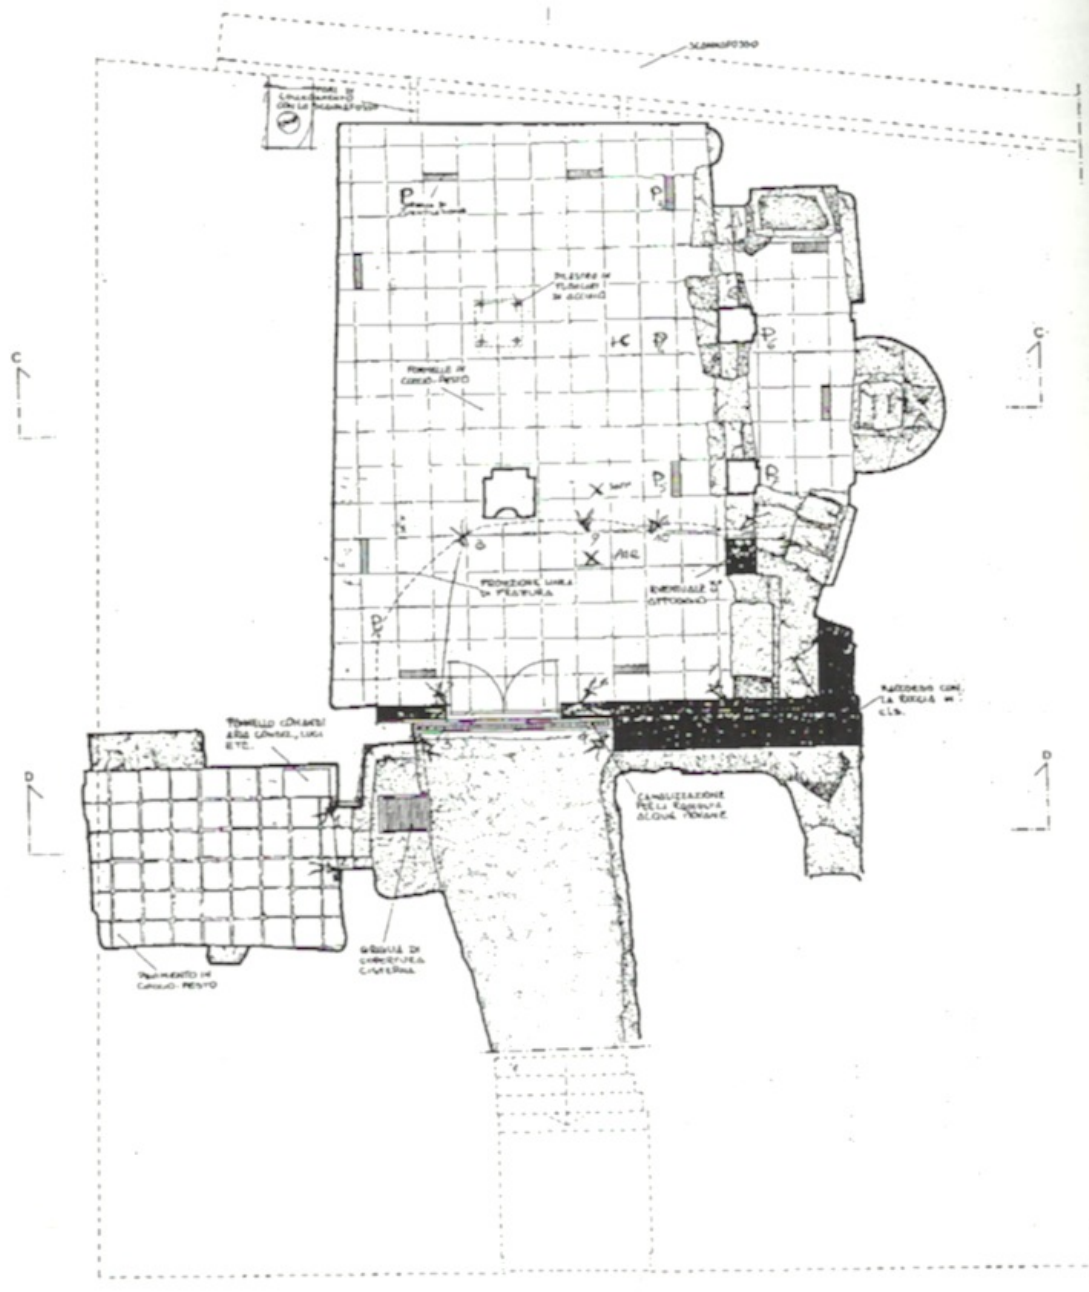
Figura 38. Pianta della chiesa di San Leonardo, con annotazioni di lavoro e tecniche, secondo il progetto della prima Variante. La parte più scura è la soletta in c.l.s. posta a chiusura dell'invaso.

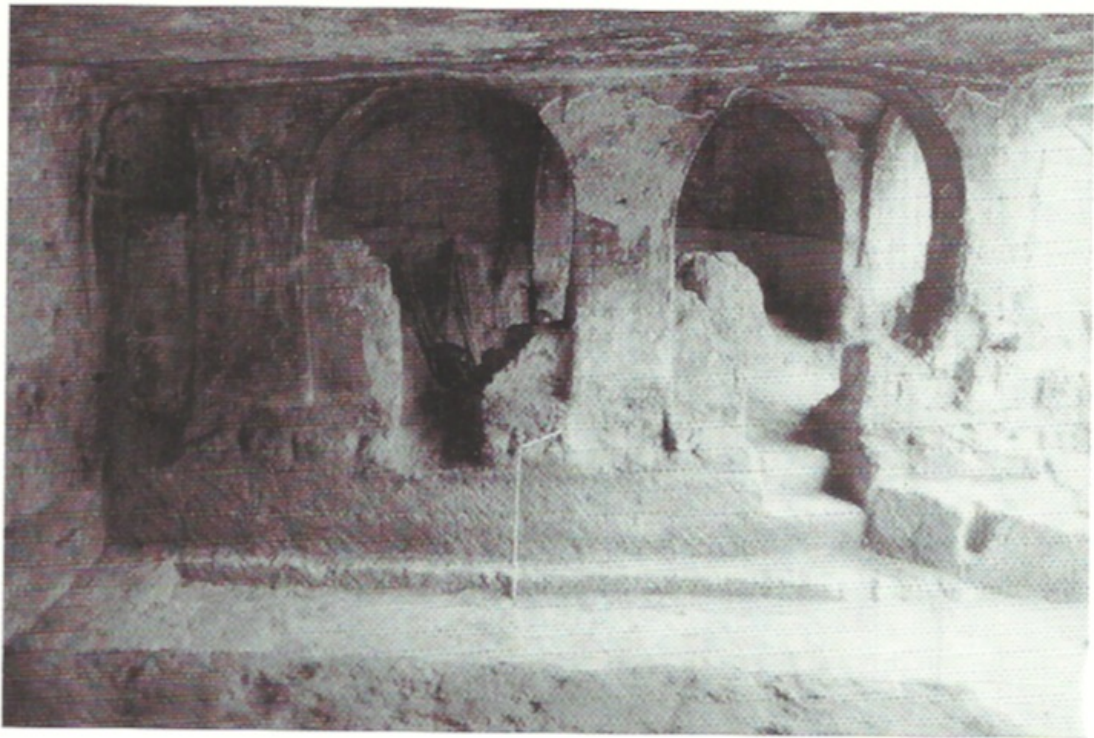
Figura 45 (M.S.). Interno del San Leonardo con in evidenza l'abbassamento del piano di calpestio documentato nei disegni delle sezioni a Figg. 8-9.

I lavori prevedero il risarcimento della trincea venuta alla luce nell'aula (*Fig. 45*), in quanto appartenente a fasi d'uso improprie dell'vaso⁶⁷; lo stesso metodo venne adottato per l'escavazione sub-rettangolare, profonda circa 30 cm, emersa nel *parecclesion* e per alcuni avvallamenti del sopraterra della chiesa, per impedire il ristagno dell'acqua piovana.
