LA CHIESA RUPESTRE DI SAN LEONARDO A MASSAFRA

**Rilievi, restituzioni e progetto di restauro a cura di
Carmela Crescenzi e Marcello Scalzo**

Il Restauro

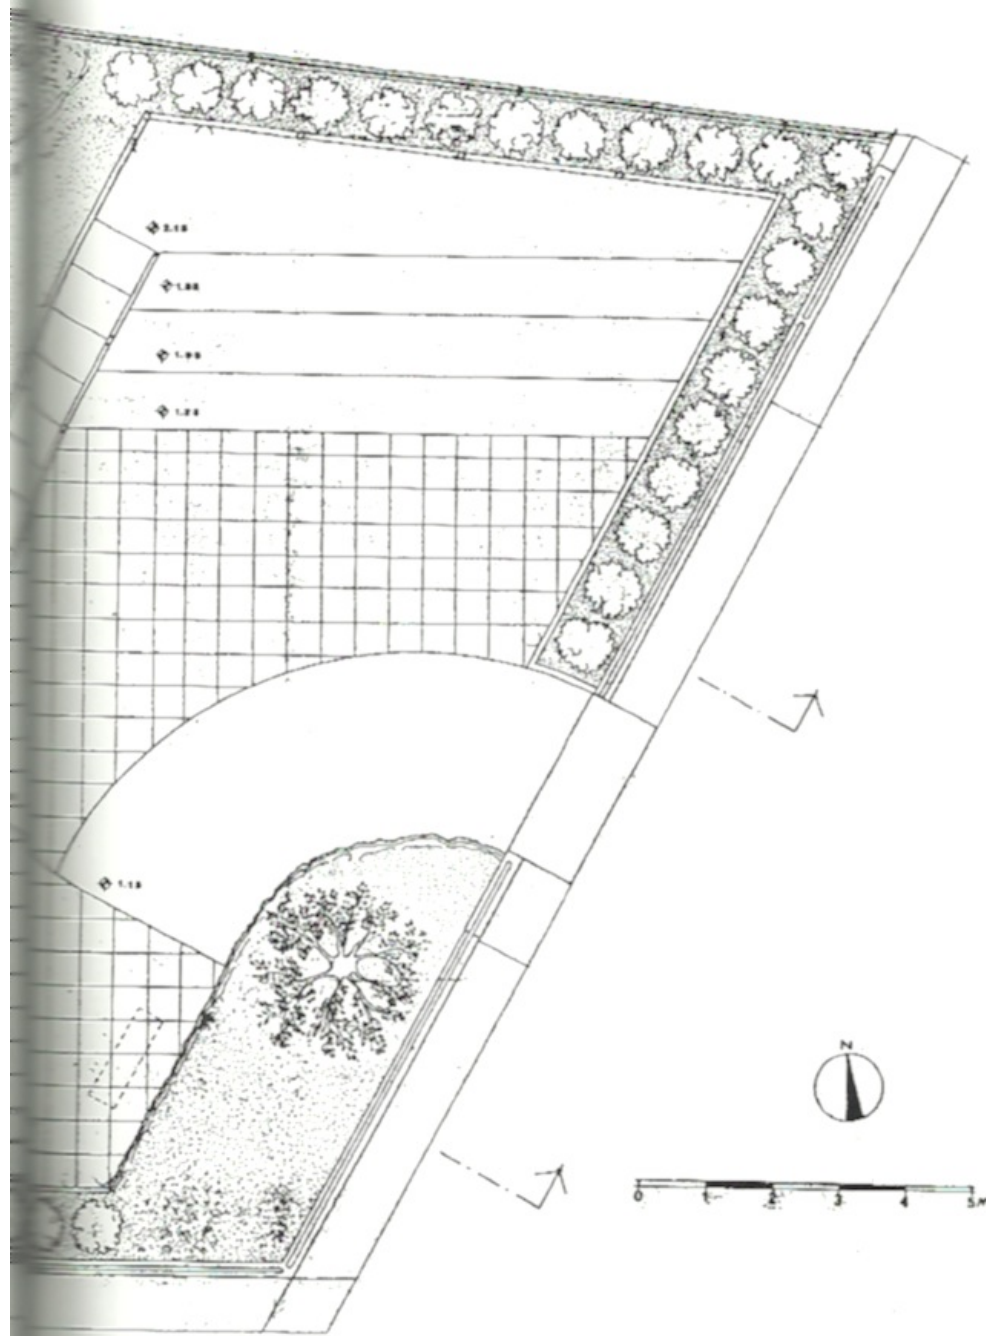
Figura 35. Pianta dell'area archeologica del sopraterra della chiesa di San Leonardo nella sistemazione prevista nel primo progetto di restauro (originali redatti in scala 1:50).

Nello specifico, il primo progetto prevedeva: il restauro e consolidamento delle superfici interne ed esterne sovrastanti la cripta⁵⁴, la realizzazione di un'area per sosta ed incontro, la copertura del *parecclesion* e una nuova recinzione e la risistemazione delle zone di accesso e del *dromos*. Era prevista, inoltre, la piantumazione in apposite aree di essenze arboree tipiche, nonché gli impianti di illuminazione e di erogazione dell'acqua potabile (Fig. 35). Per la chiesa rupestre si prevedeva: la chiusura del fronte a mezzo di una barriera in vetro; la realizzazione di un pavimento aereo sopraelevato; la riproposizione in profilati metallici di alcuni elementi architettonici scomparsi oltre che al già accennato consolidamento dei materiali.

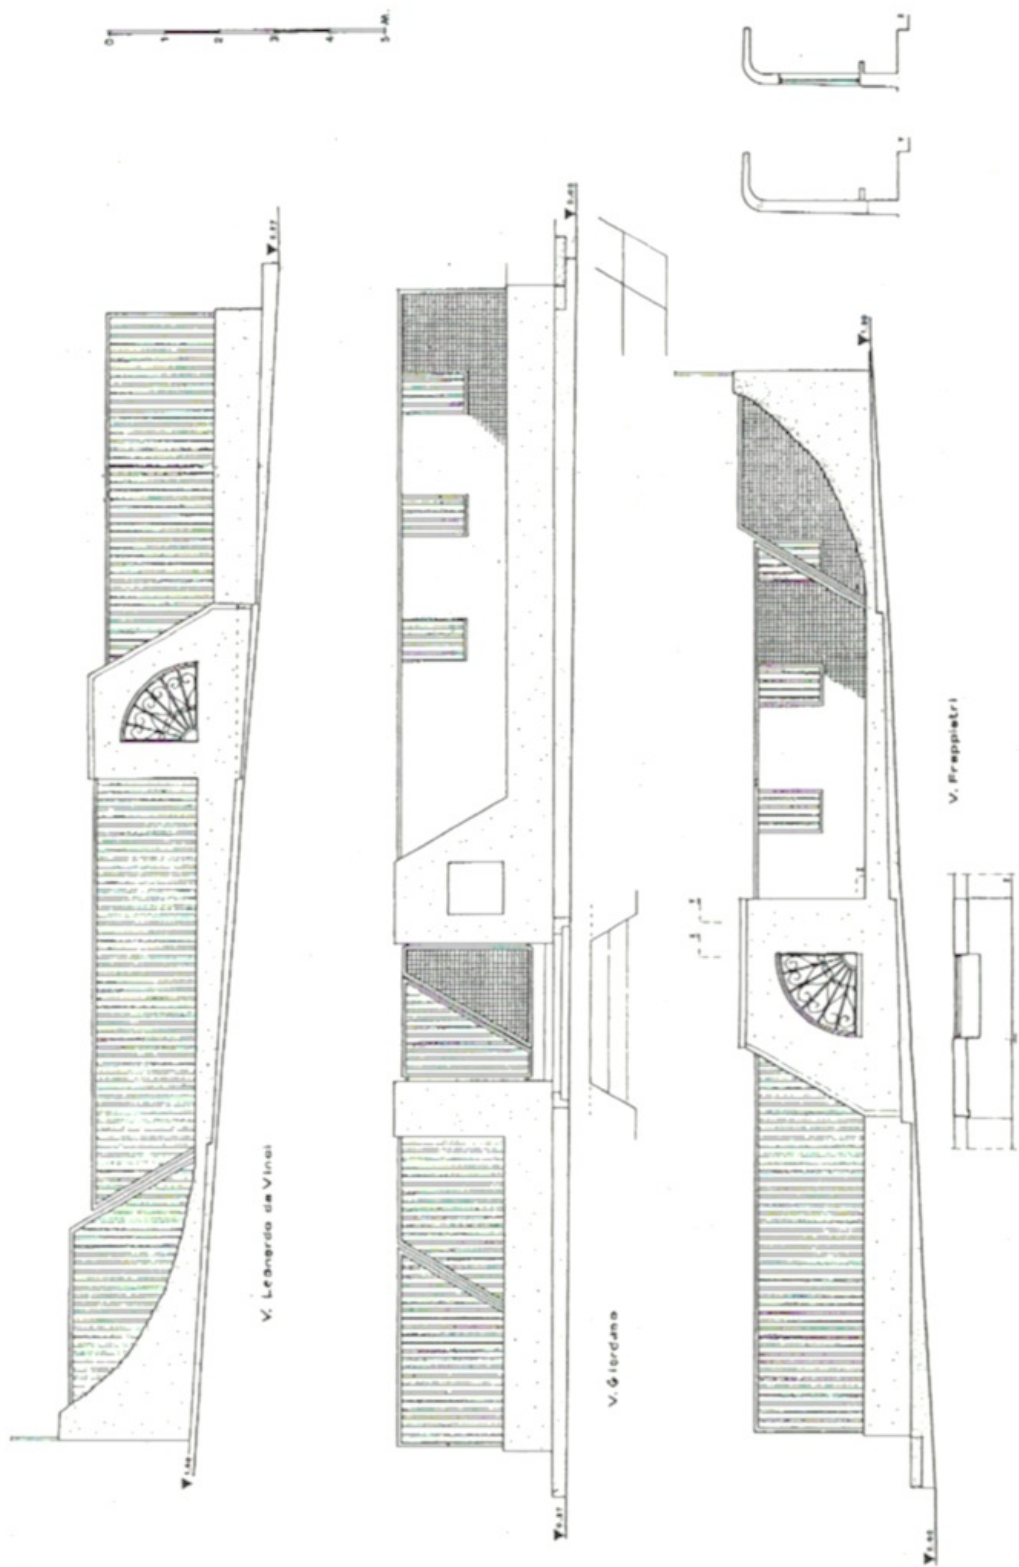
Figura 36. Le cancellate di recinzione come previsto nel primo progetto di restauro della chiesa di San Leonardo.

La nuova recinzione (*Fig. 36*) veniva prevista in elementi metallici (tubolare, rete, profilati a sezione rettangolare) compresi tra pareti modellate in cemento. In sostanza l'utilizzo di una struttura metallica al posto del muro pieno esistente in tufo⁵⁷ garantiva un rapporto di introspezione tra interno ed esterno; non isolava visivamente l'emergenza, ma la rendeva parte integrante dell'ambiente circostante: un reciproco rapporto di riappropriazione tra monumento e spazio urbano⁵⁸.

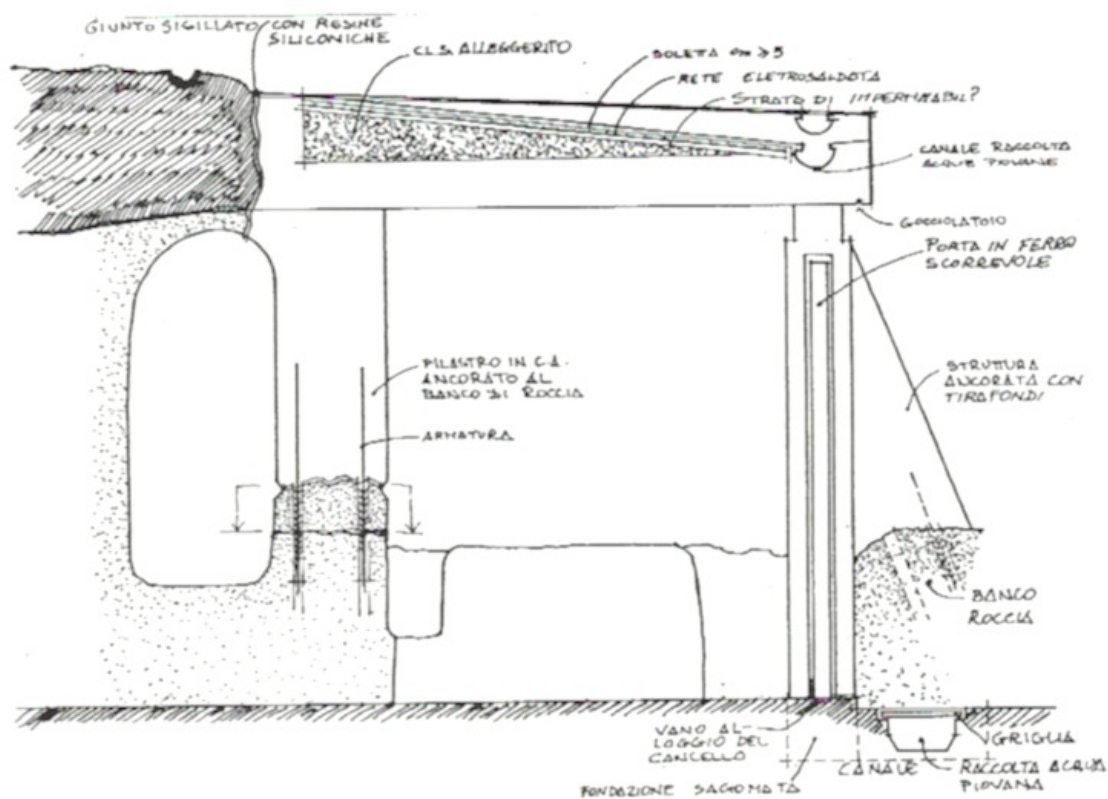
Figura 39. Schizzi preparatori alla Variante di Progetto. Partic. relativo alla chiusura della chiesa.

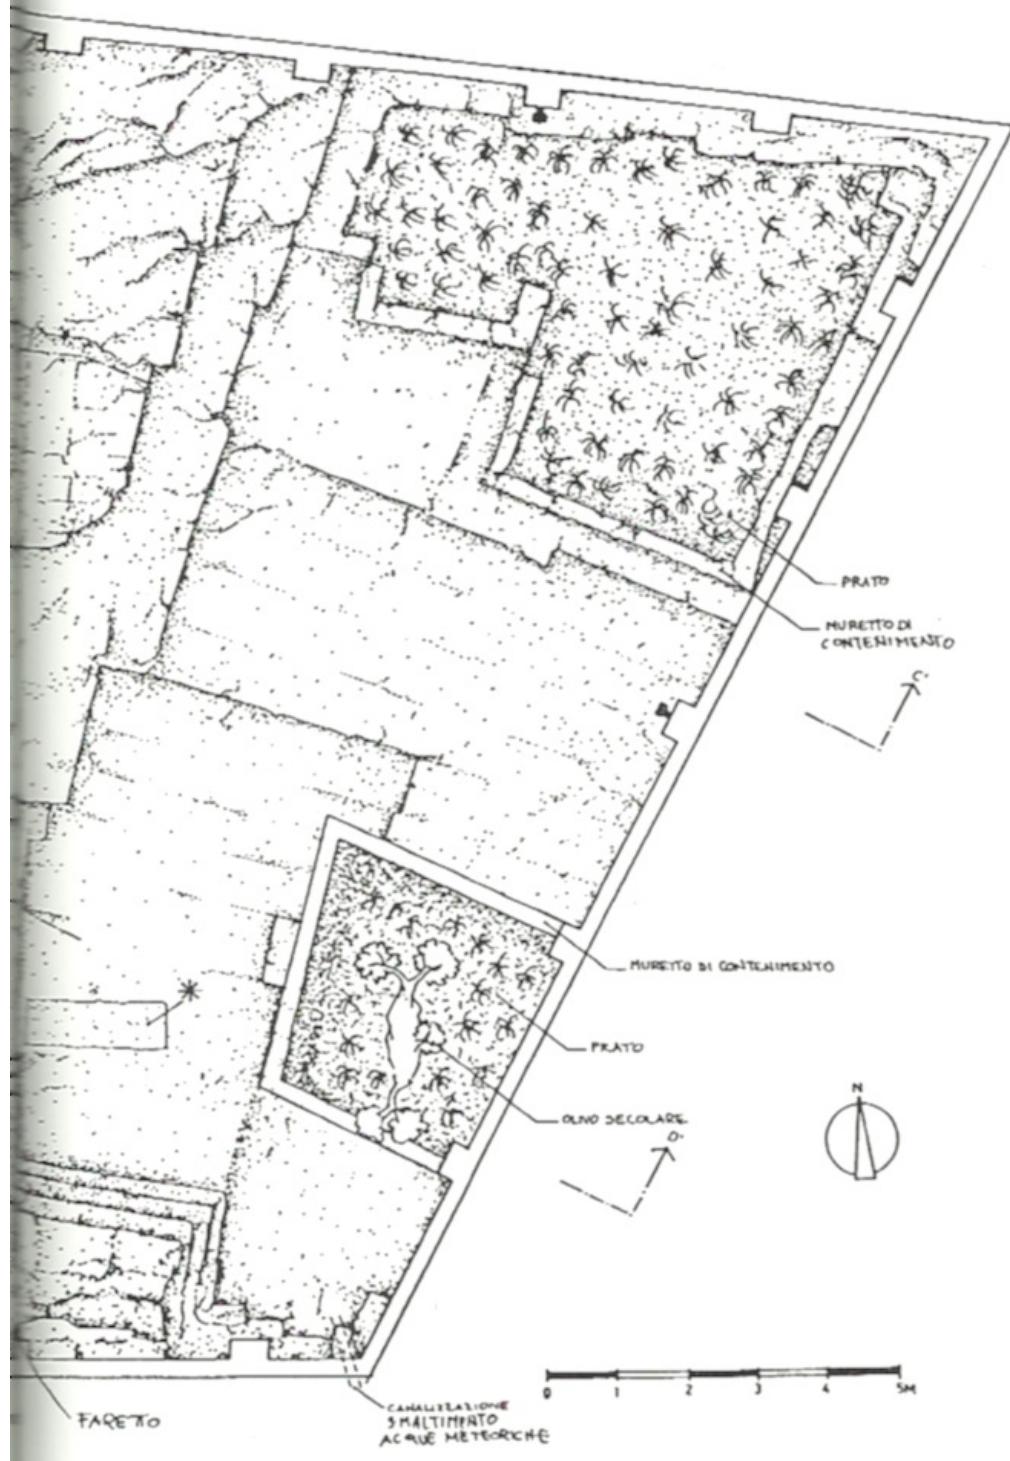
Figura 41. Pianta dell'area archeologica del sopraterra della chiesa di San Leonardo così come realizzata in base all'ultima variante del progetto di restauro.

Modesti interventi in muratura furono attuati per il ripristino della gradinata a sud-est della cripta e per recingere le aree destinate a zone di prato e alla piantumazione di essenze tipiche. Un muretto di contenimento ha delimitato la zona intorno all'olivo secolare. L'area di ingresso al monumento fu regolarizzata con la realizzazione di una piattaforma che agevola l'accesso al *dromos*; al termine di questo fu posta in opera una griglia per canalizzare le acque meteoriche, impedendo alle stesse la dispersione all'interno della cripta, e raccogliendole (a mezzo di una breve canalizzazione) nella cisterna preesistente (*Fig. 43*).

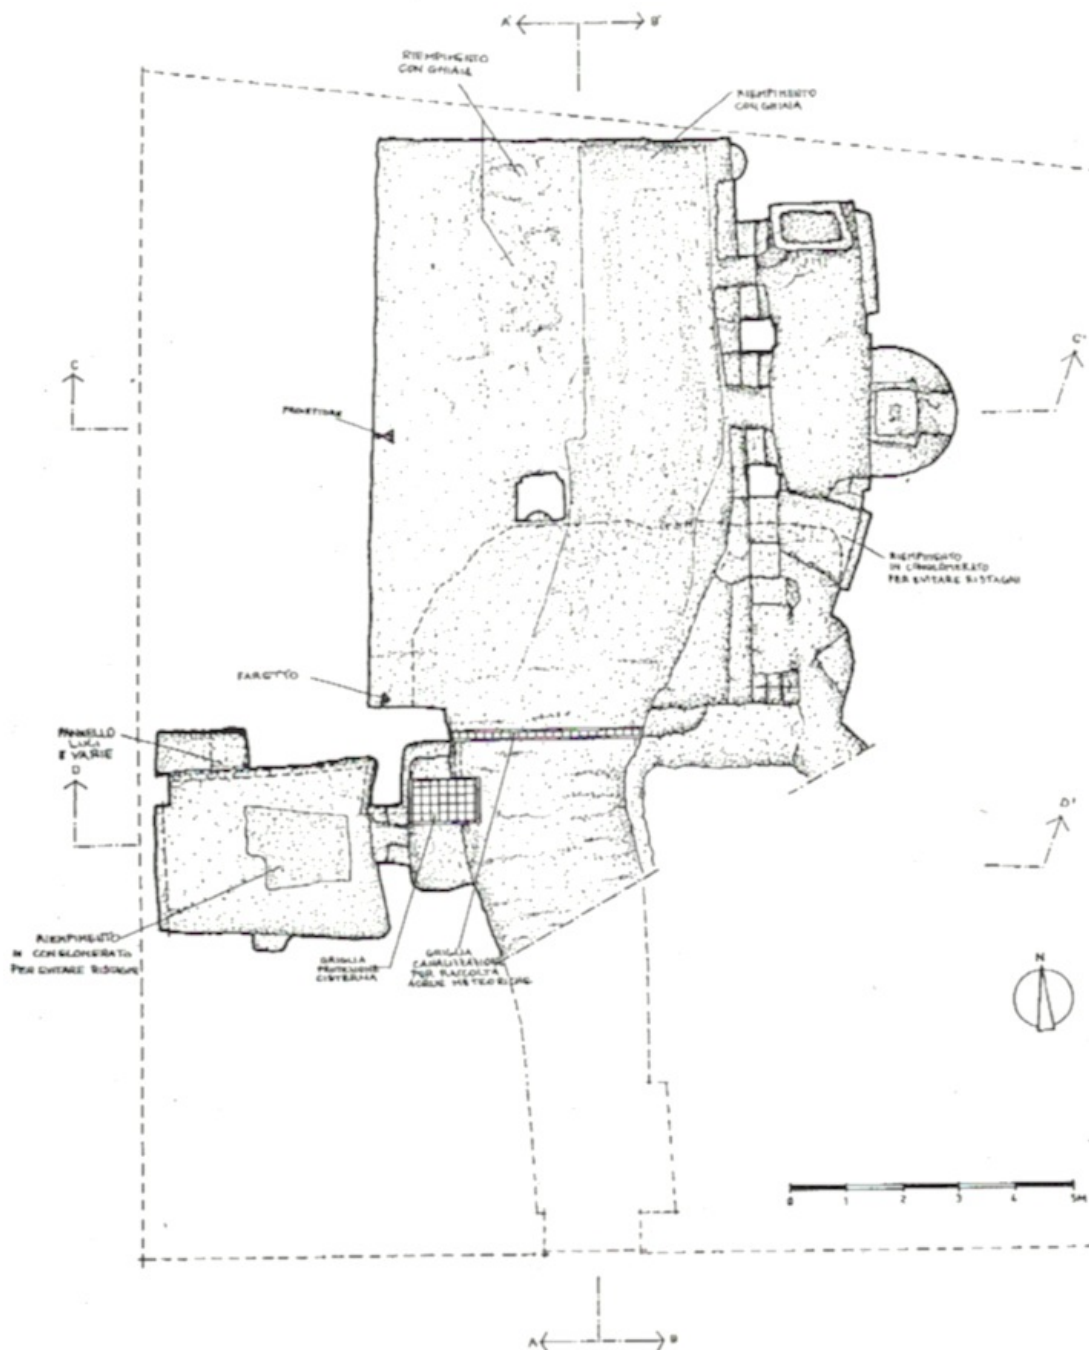
Figura 42. Particolare della pianta della chiesa di San Leonardo nel progetto realizzato.

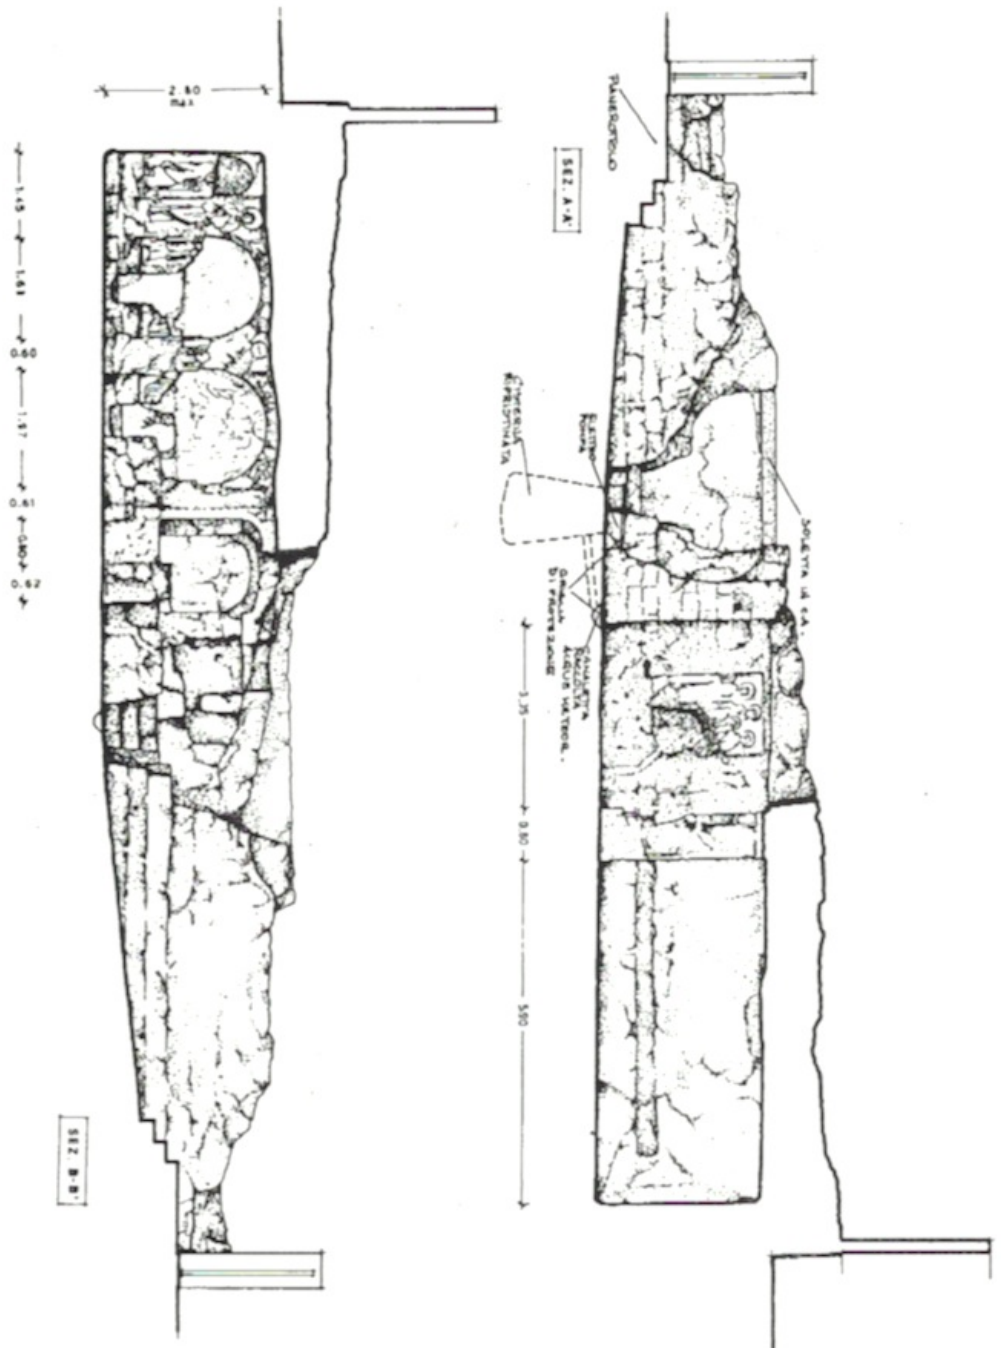
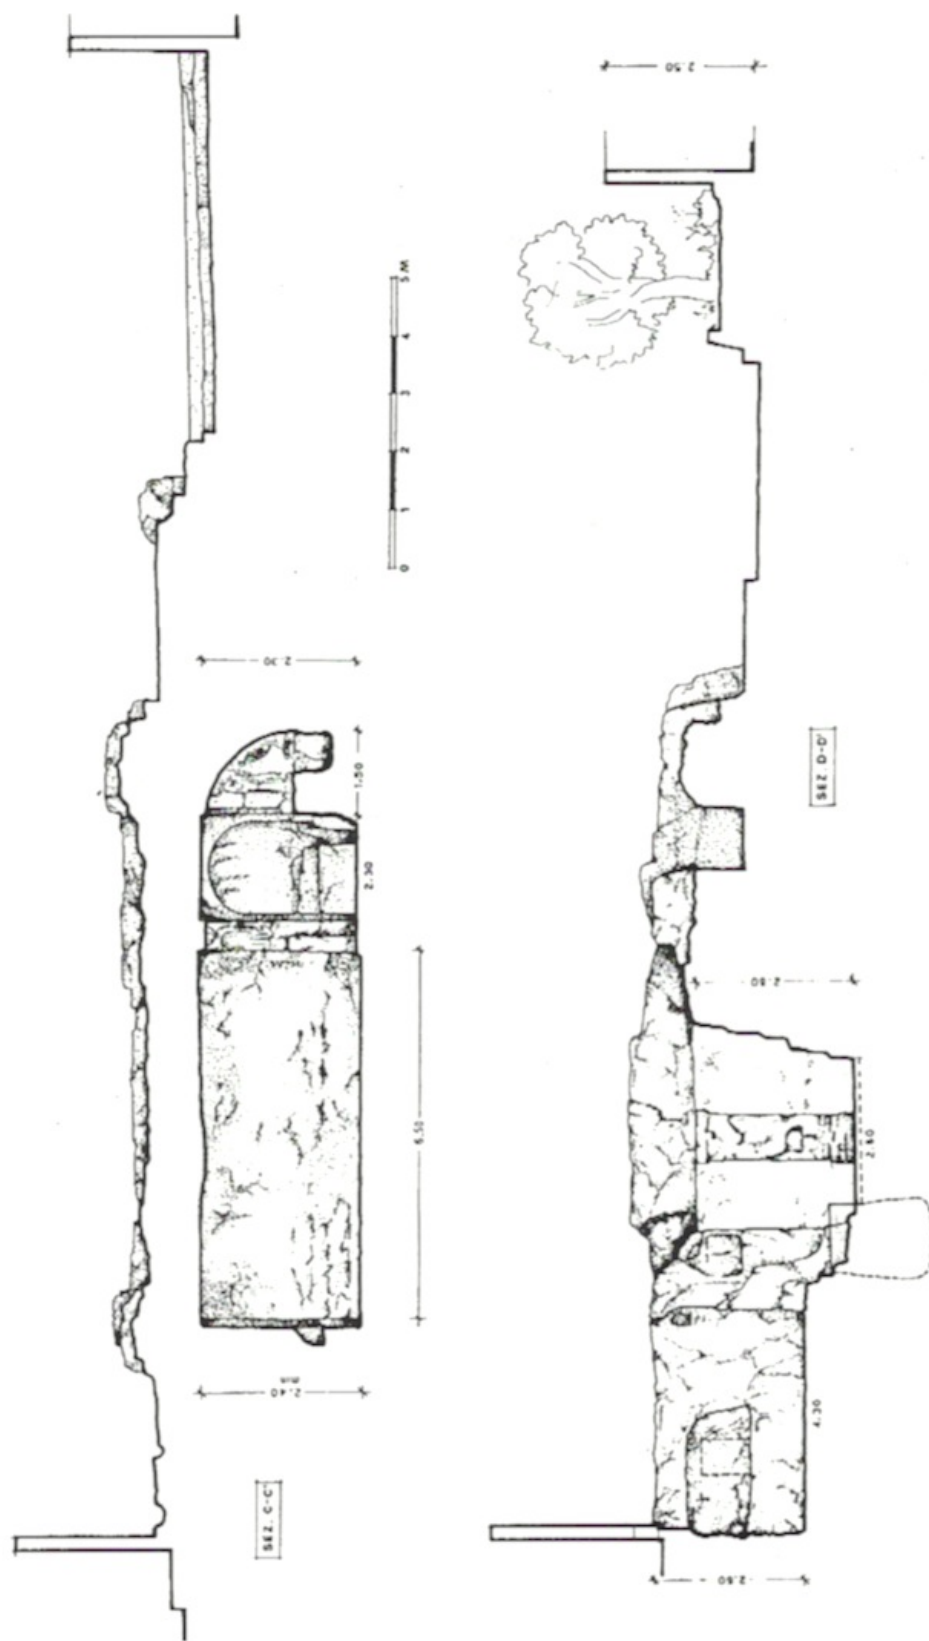
Figura 43. Sezioni A-A' e B-B' della chiesa di San Leonardo in base all'ultima variante del progetto di restauro.

Figura 43. Sezioni C-C' e D-D' della chiesa di San Leonardo in base all'ultima variante del progetto di restauro.

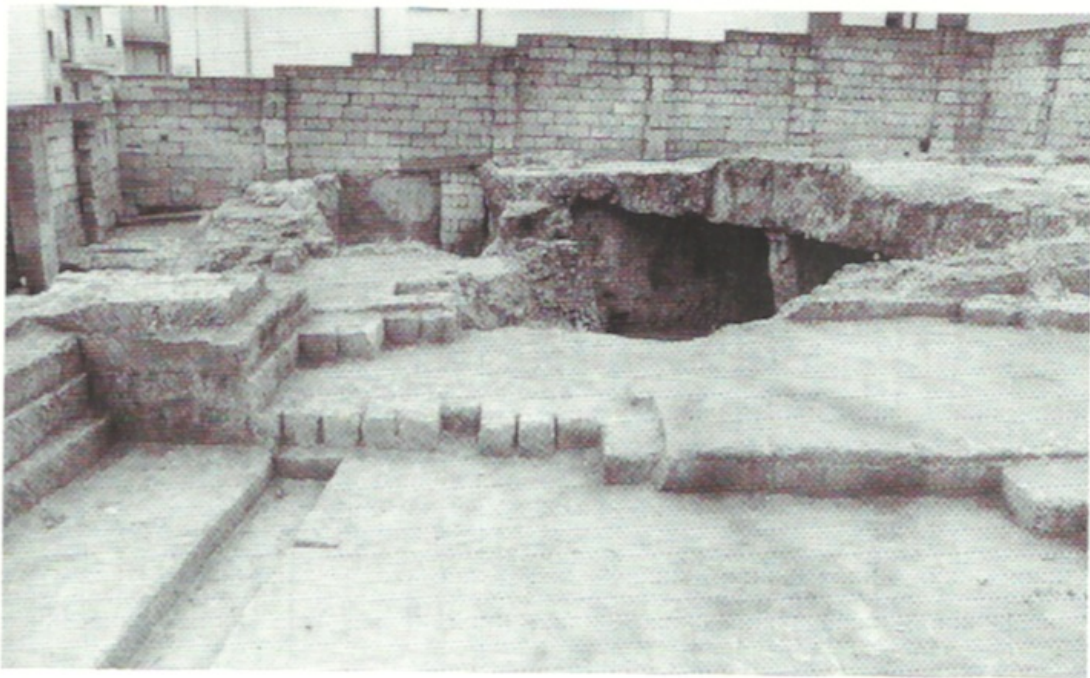
Figura 46 (M.S.). Area di cava a S-E della chiesa di San Leonardo. Sul fondo, a sinistra presso il muro di cinta, è risparmiata la roccia su cui insistono gli antichi pressoi per vino.
